## PÔLE PRÉVENTION PRODUITS MIS EN ŒUVRE

Avril 2019

# FENÊTRES : POINTS DE VIGILANCE

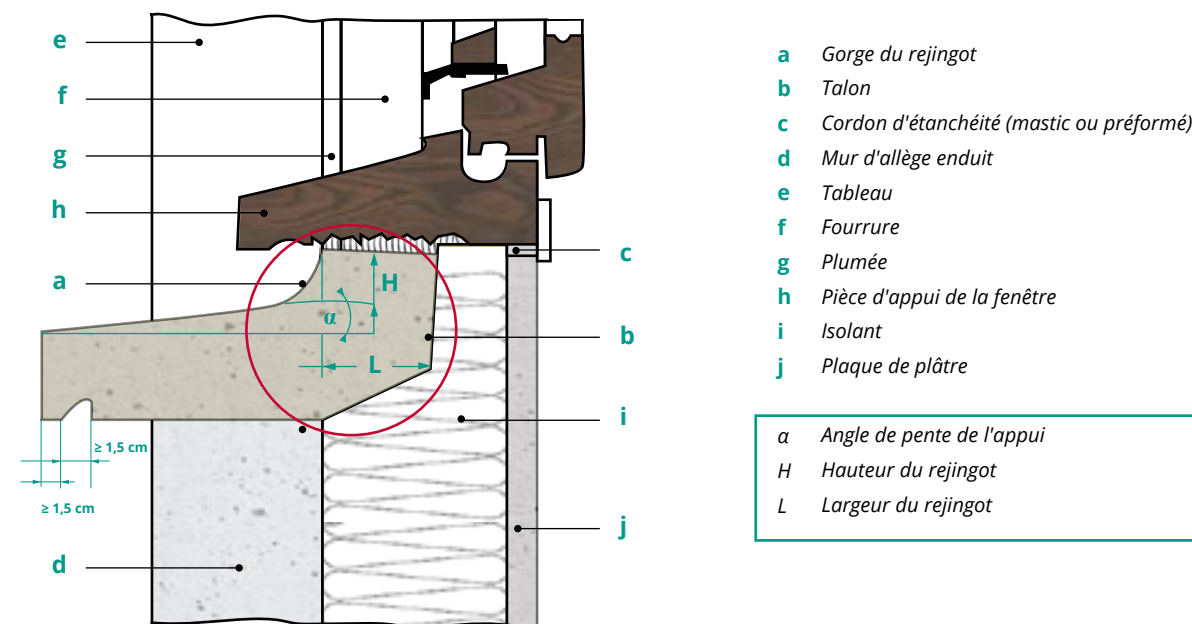
Figure 1 : Illustration d'un rejingot

À l'interface entre le rejingot rapporté, coulé postérieurement à l'appui d'origine, et cet appui, une fissuration apparaît de manière quasi-inévitable, et l'eau peut alors s'infiltrer par ces fissures.

Ces infiltrations sont d'autant plus fréquentes que, dans les réalisations avec Isolation Thermique par l'Extérieur, l'eau se trouve très souvent piégée au niveau du rejingot rapporté : elle ne peut s'évacuer rapidement, de par la présence de l'isolant qui la bloque.

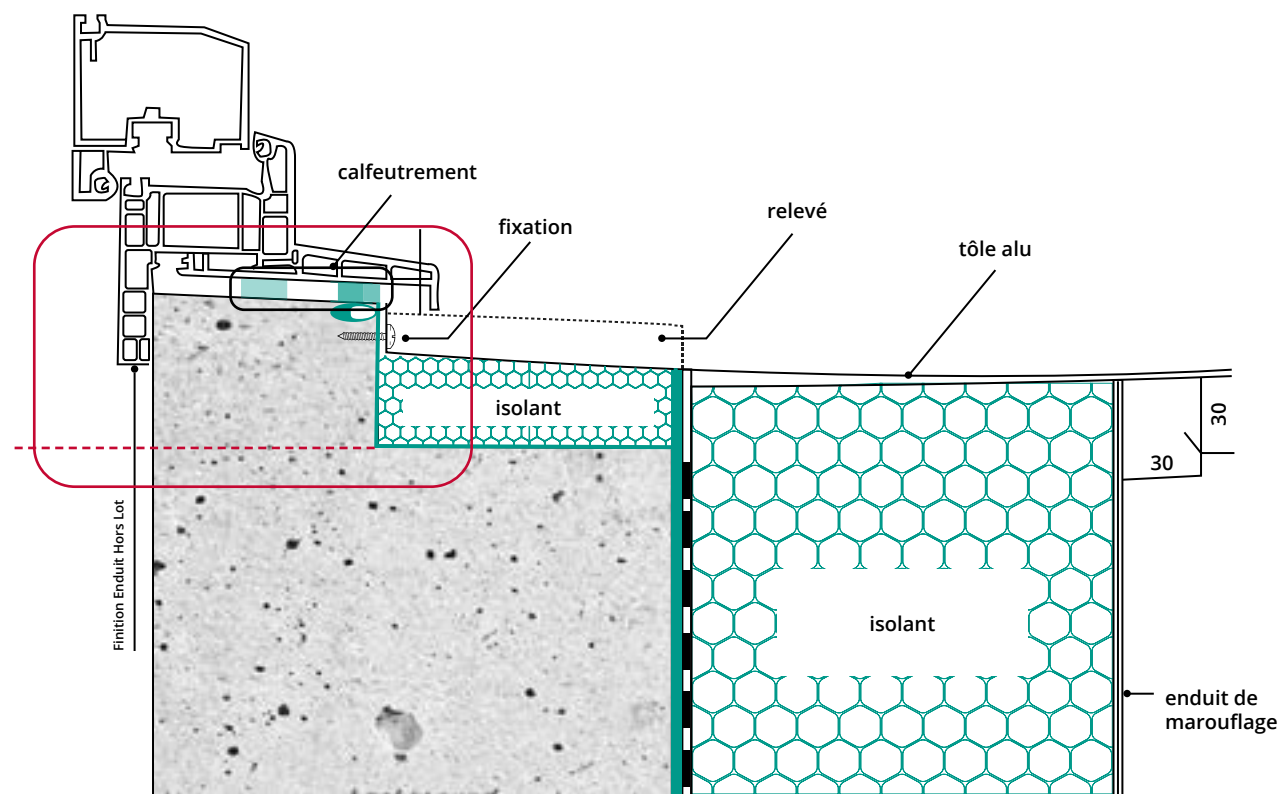
Figure 2 : Illustration d'un cas d'isolation thermique par l'extérieur

Lorsque, traditionnellement, les murs étaient doublés par l'intérieur, les fissurations de rejingots existaient déjà, mais l'eau susceptible de s'infiltrer par ces fissures s'évacuait beaucoup plus efficacement, et les surfaces étaient naturellement ventilées donc asséchées.

Ce n'est plus le cas avec les systèmes ITE, et les sinistres d'infiltrations par le rejingot se multiplient.

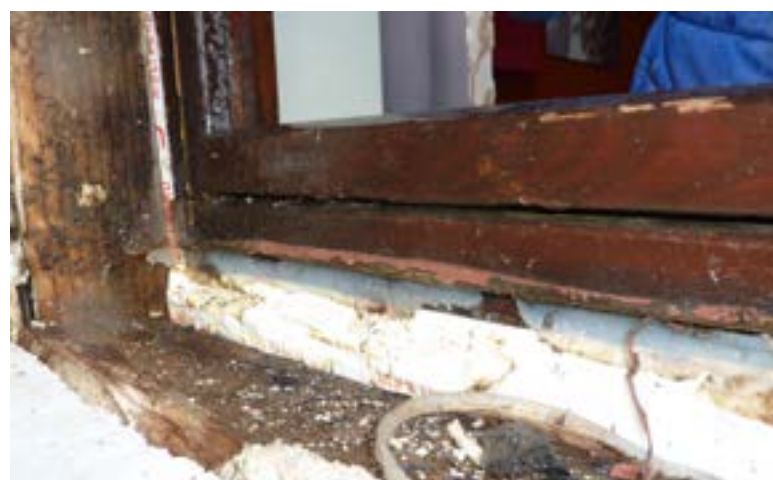
En ITE, le défaut de calfeutrement est plus systématiquement révélé, car (dito chapitre précédent), l'eau qui s'infiltre jusqu'en pied de menuiserie est plus difficilement évacuée, et reste plus longtemps au contact des calfeuttements, les sollicitant parfois de manière permanente...

Effets de la rétention d'eau sous l'isolant en technique d'ITE  
(Crédit photo: Saretec)

En Isolation Thermique par l'Extérieur plus encore qu'en mise en œuvre « traditionnelle », le concepteur doit prendre les dispositions qui permettent d'éviter toute entrée d'eau derrière la bavette d'appui (en particulier à ses extrémités), et s'assurer que l'eau résiduelle infiltrée ne stagne pas au niveau du calfeutrement menuiserie/gros-œuvre en traverse basse.

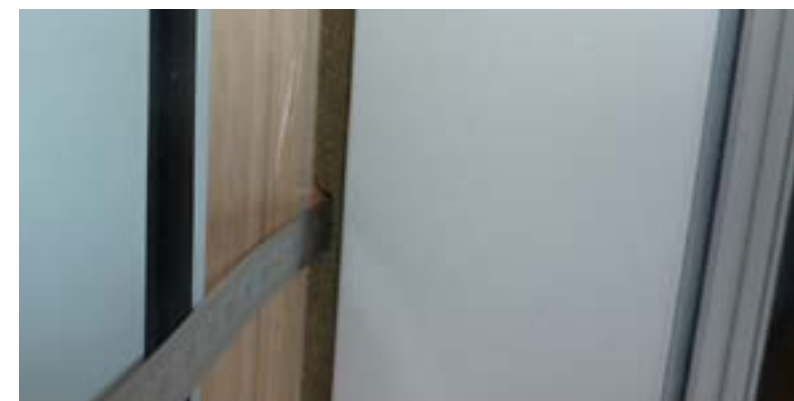
En fait, la même référence est utilisée quelle que soit l'épaisseur du joint à calfeutrer, et la mousse, une fois décompressée, n'est plus assez dense pour assurer l'étanchéité.

Mousse imprégnée insuffisamment comprimée  
(Crédit photo: Saretec)

L'utilisation des mousses imprégnées ne peut se faire que dans le strict respect de leur fiche technique : en particulier en matière de respect de leur plage de compression et de la planéité du du support.

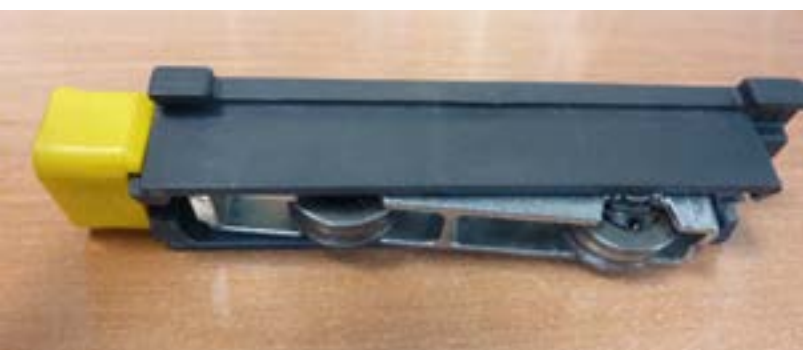
Les chariots (souvent en nylon), s'usent et, lorsque les rails ne sont pas suffisamment nettoyés, des poussières peuvent provoquer le blocage progressif des roulements.

Chariot de châssis coulissant résistant mal aux charges appliquées  
(Crédit photo: Saretec)

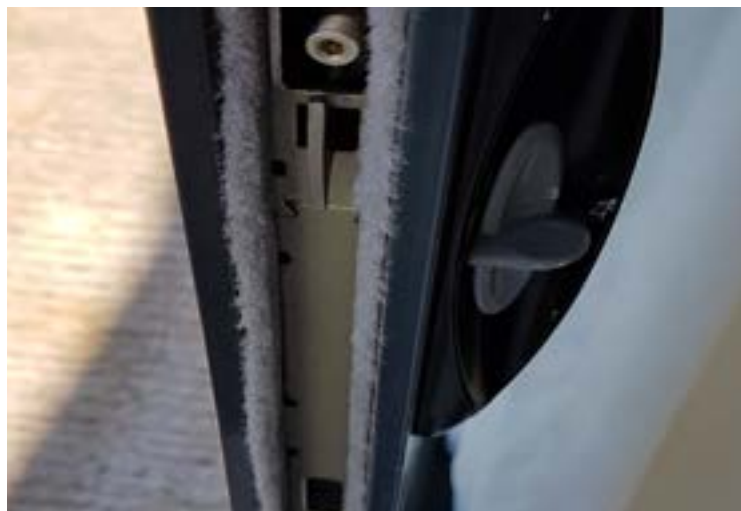
Les systèmes de fermeture sont pour la plupart très fragiles : les pènes cassent lorsque le vantail est fermé trop brutalement. Dito pour les gâches, réalisées le plus souvent en zamak, alliage cassant.

Pièces de fermetures de faible section, fragiles  
(Crédit photo: Saretec)

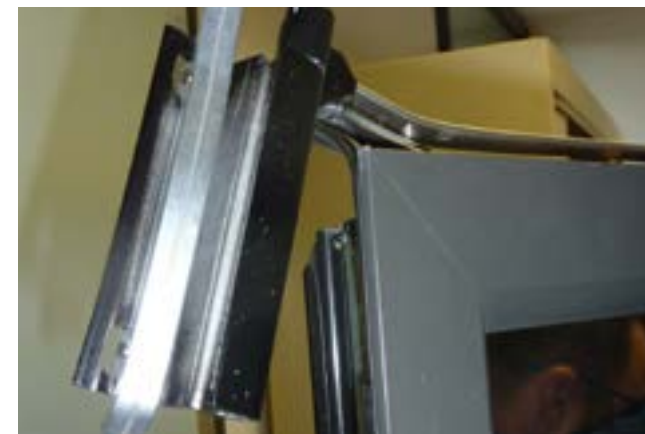
Arrachement de paumelle haute de châssis oscillo-battant  
(Crédit photo: Saretec)

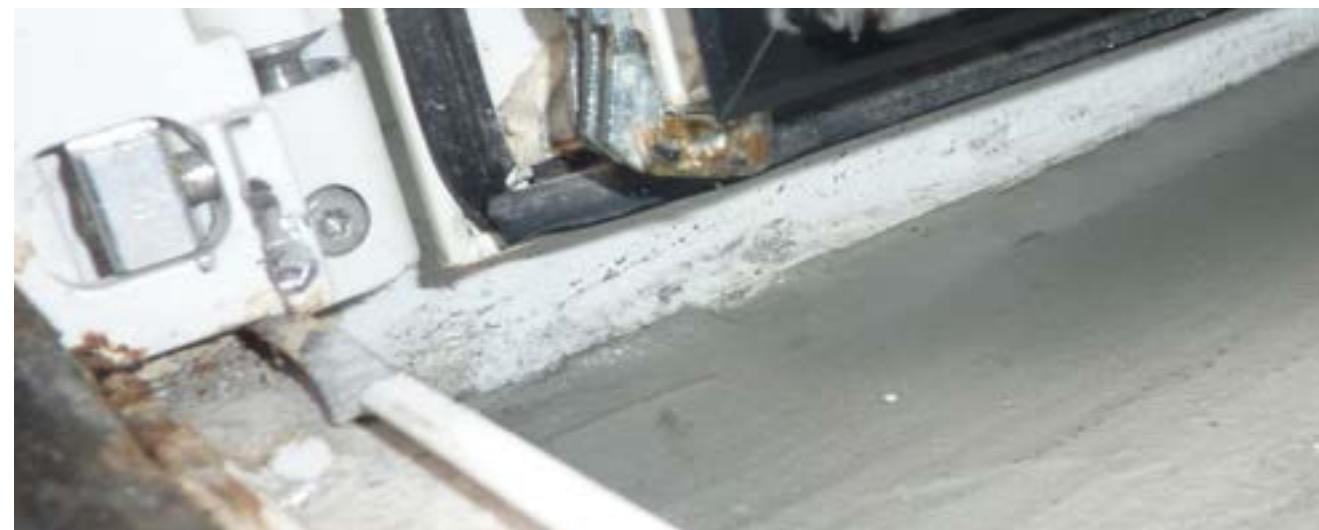
Déformation d'une contre-plaque de paumelle, précédant la chute du vantail.  
(Crédit photo: Saretec)

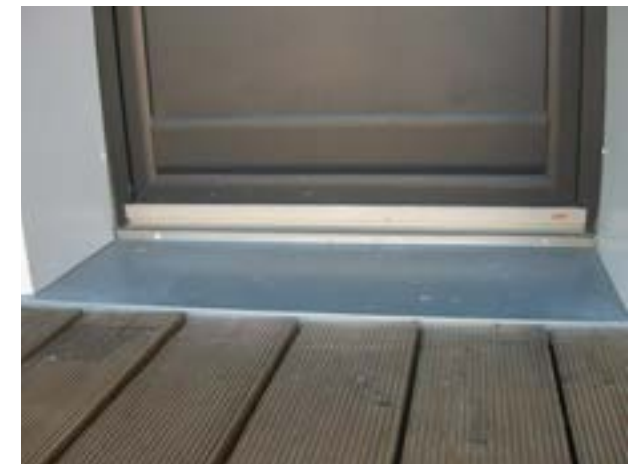
*Pose d'un seuil « à la suisse » avec calfeutrement garantissant l'étanchéité à l'air et à l'eau mais non adapté aux PMR. (Crédit photo: AQC)*

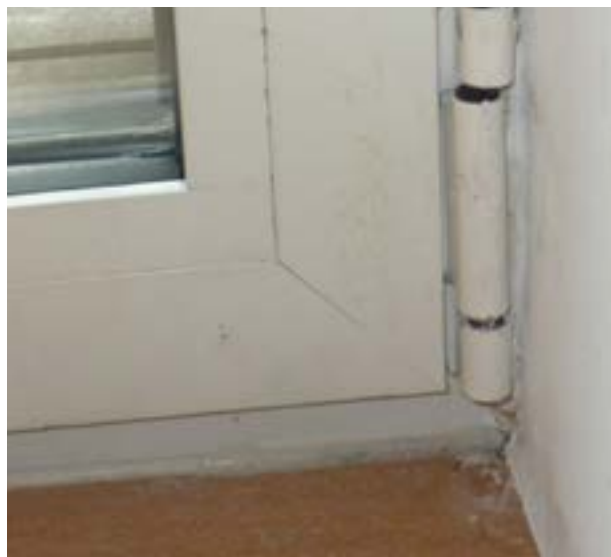
Soit les paumelles prennent du jeu (jeu lié au serrage des paumelles sur les cadres dormant et ouvrant, ou jeu dans les axes et les assemblages). Dans les 2 cas, le cadre s'affaisse : indéformable, c'est l'ensemble du vantail qui tourne légèrement.

Dans les 2 cas, l'ouvrant frotte contre la traverse basse du dormant.

Paumelle légère déformée par le poids du vantail  
(Crédit photo: Saretec)

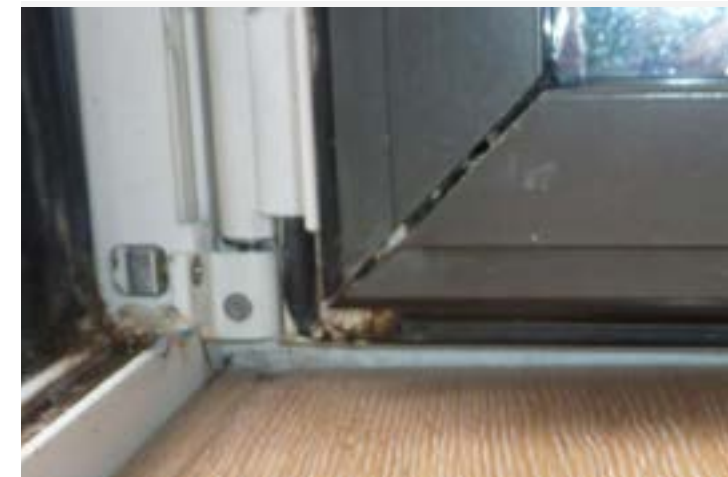
Assemblage d'angle défaillant et laissant apparaître des défauts de calfeutrement  
(Crédit photo: Saretec)

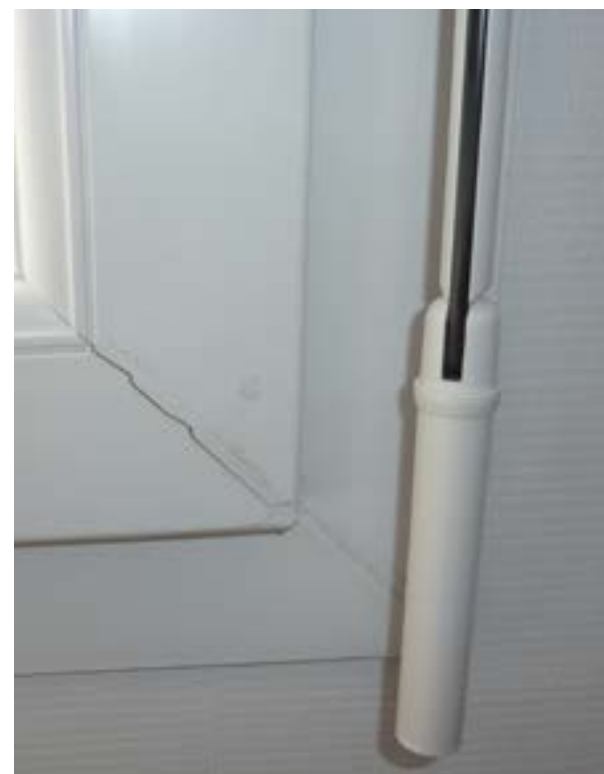
Rupture de soudure d'un angle de cadre PVC  
(Crédit photo: Saretec)

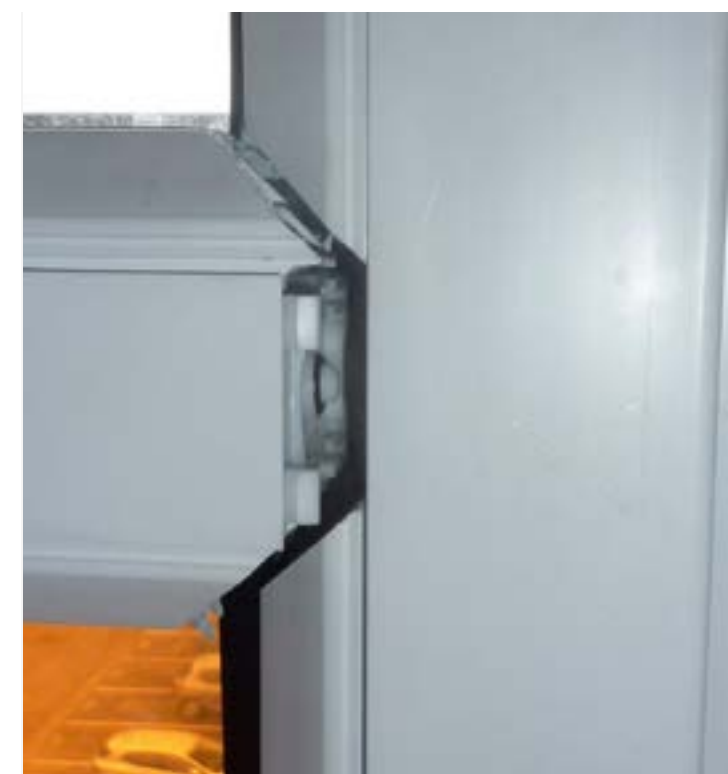
Rupture d'un assemblage mécanique en menuiserie PVC  
(Crédit photo: Saretec)

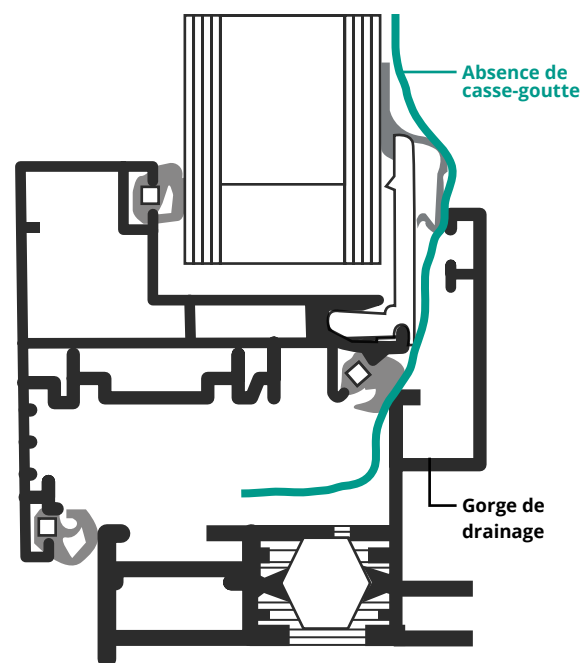
Figure 3 : Absence de casse-goutte

1. Les problèmes généraux liés aux infiltrations d'air pour **les fenêtres et portes fenêtres coulissantes**. En règle générale, les performances des châssis coulissants courants, en termes de perméabilité à l'air, sont plus faibles que les menuiseries à frappe, et l'usure des garnitures d'étanchéité, qui frottent en permanence contre le dormant en traverse, est plus rapide. De plus, les portes-fenêtres coulissantes sont souvent de grandes dimensions, augmentant d'autant les infiltrations d'air.
2. Les défauts de conception de certaines menuiseries aluminium, en particulier **les menuiseries à ouvrant caché** de faible section, où la barrière d'étanchéité à l'eau, constituée principalement par le « casse-goutte », a été supprimée.
