# FISSURES « STRUCTURELLES » DES MAÇONNERIES DE MAISONS INDIVIDUELLES

## STRUCTURES ET GROS ŒUVRE

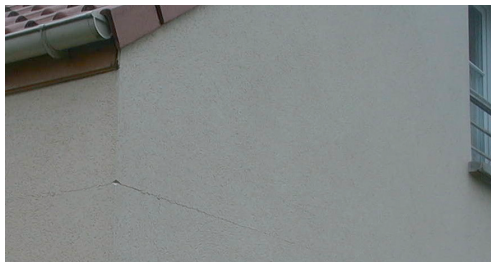
Le plancher haut du rez-de-chaussée de la maison est constitué de poutrelles et de hourdis, et d'une chape de compression. La déformation de flexion de ce plancher provoque une rotation de l'appui au niveau du mur de façade et un soulèvement de la rive du plancher, avec l'apparition d'une fissure horizontale au niveau de la maçonnerie de parpaings de la façade.

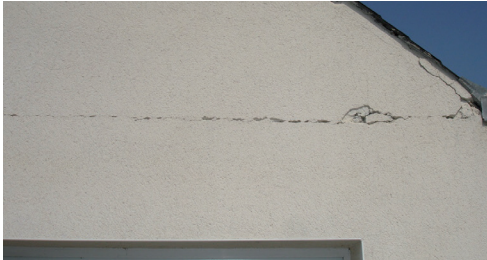
Maison d'un seul niveau à rez-de-chaussée avec combles non aménagés. Fissuration horizontale sur le mur pignon du fait d'un défaut d'exécution du chaînage horizontal entre la maçonnerie du rez-de-chaussée et la maçonnerie dans la hauteur du comble.

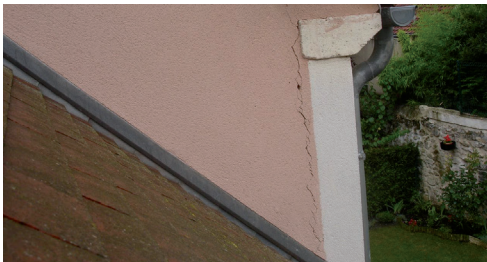
Fissuration verticale au niveau du mur pignon en maçonnerie de parpaings de la maison. La fissure est apparue à la liaison entre le chaînage vertical en béton et la maçonnerie de parpaings. Cet angle entre les 2 murs n'a pas été exécuté avec des blocs préfabriqués pour chaînage d'angle.

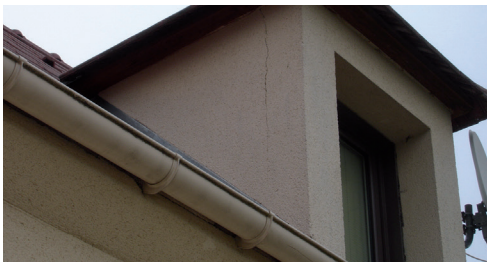
Fissuration verticale apparaissant au niveau de la liaison de l'encadrement en béton de cette lucarne avec la maçonnerie de remplissage. Une mauvaise exécution de cette liaison et l'absence de mise en oeuvre d'un pontage au moyen d'une armature dans l'enduit sont à l'origine de ce désordre.
